平尾台カルスト に見られる  
広谷湿原 について 1994～2010

九州高等学校  
生徒理科学研究発表大会〔地学部門〕

東筑紫学園高等学校  
照曜館中学校  
理 科 部

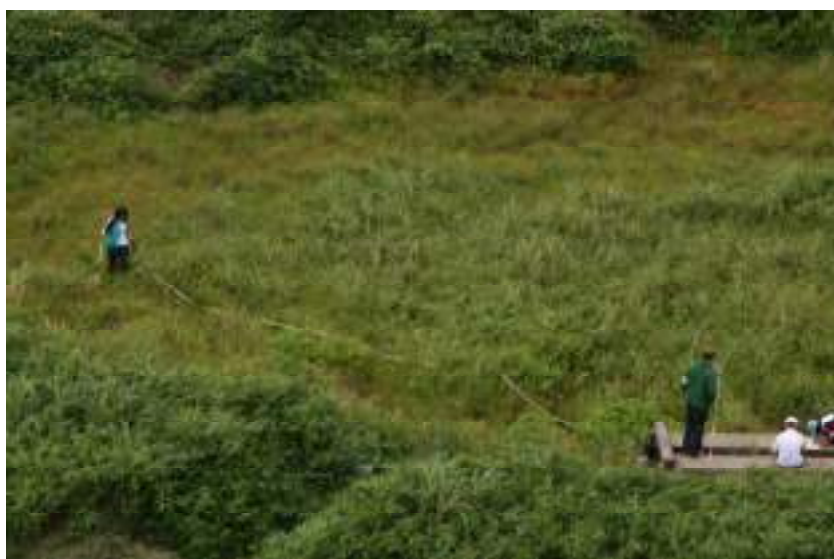
2010年 “下の湿原” 測量風景

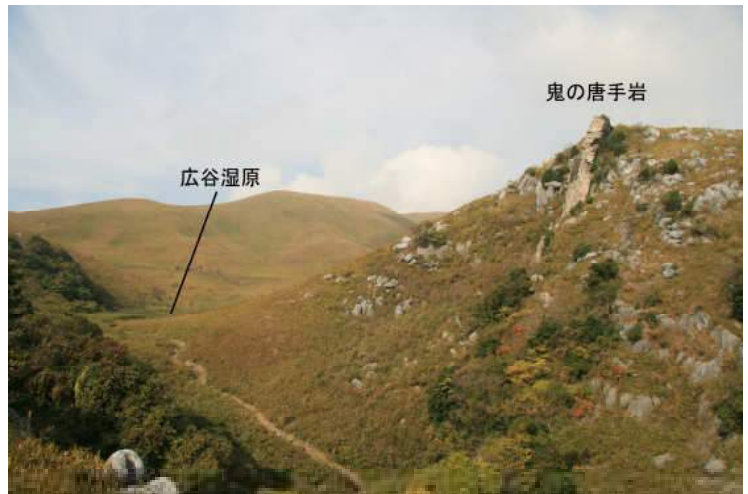
ではなぜ、水のないカルスト台地でこのような湿原が形成されているのか。湿原を形成している広谷は平尾台の東北部に分布する花崗岩帯にある。この花崗岩帯は中生代白亜紀末に進入したマグマ起源の深成岩である。貫山付近に降り注いだ雨が、花崗閃緑岩のため広谷に流れ込み続けた。さらに、湿原の出口にあたる所は非石灰岩質の鬼の唐手岩と言われるアプライト岩脈で押さえられている。いわば鬼の唐手岩がダムの役割をし、それによって地下水面を上昇させ“広谷湿原”を形成させたと考えられていた。

鬼の唐手岩と広谷湿原

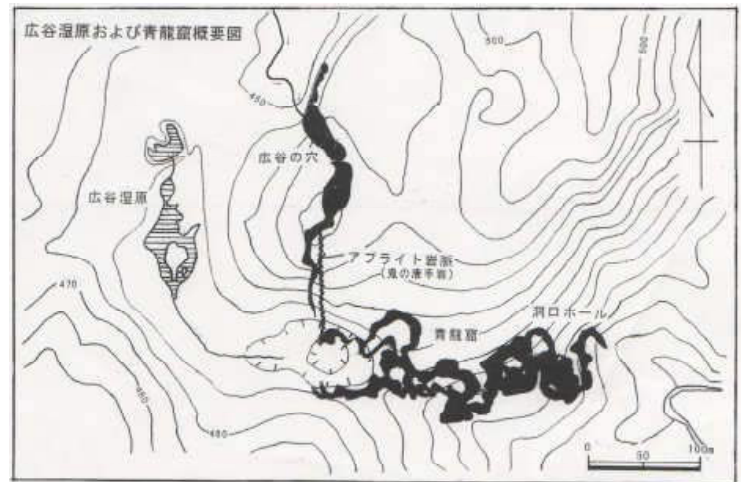
広谷の穴のバイパス効果 図-4

本来広谷の本流は、“広谷湿原”に流れ込んでいたのであろう。しかし今では流域面積3/4の水量を持つ本流は“広谷湿原”横の広谷台にある広谷の穴に流れ込んでいる。その広谷の穴がバイパスのような働きをし、直接“広谷湿原”出口である田代の岩屋に流れ込んでいる。つまり“広谷湿原”は本流からは別離された、いわば『三日月湖』のような存在だと考えられる。“広谷湿原”の水量は流量面積的には、1/4の水量しかないが、見た目では、1/10位の水量しかない。よって地史的には長い寿命を持ちえない“広谷湿原”は現在でも残っているのであろう。

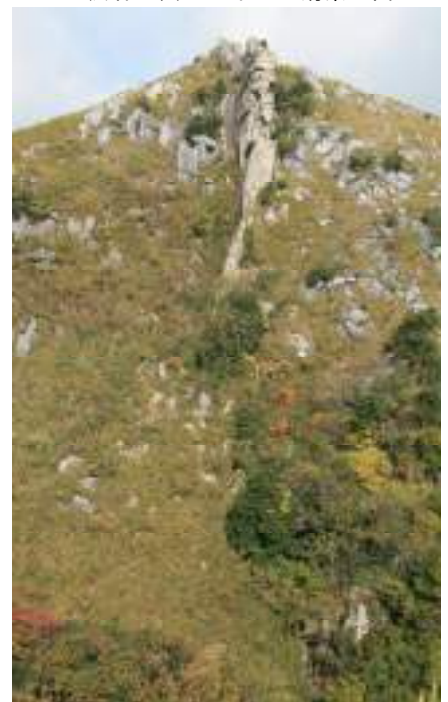
鬼の唐手岩と広谷の穴の滝

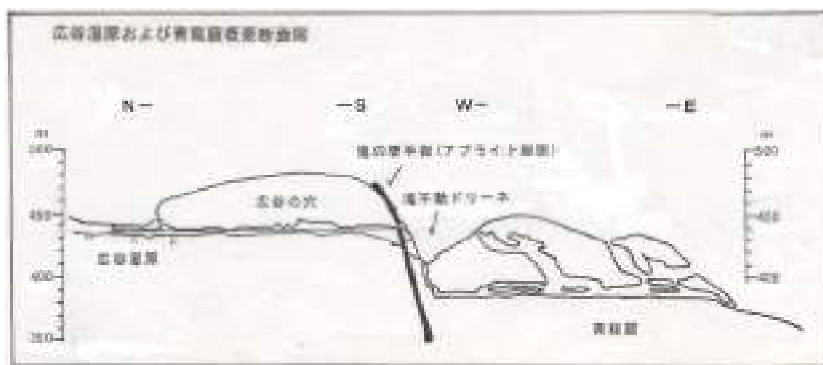
鬼の唐手岩のダムを出た水が、石灰岩を何万年という長い年月をかけてゆっくり溶かし、石灰洞である地下川をつくる。これが“青龍窟”（国指定天然記念物）で、鬼の唐手岩の崩壊に伴い高低差60m近くの階層構造を持った、極めて複雑な洞窟となっている。日本でも有数の曲流現象が見られ、あまりにも複雑な形態から測量不能とされている。なお、“青龍窟”からはナウマンゾウや、ステゴドン、他にもオオツノジカなどの化石が見つかっており、古生物学的にも日本で超一級の洞窟とされている。

広谷の穴と“青龍窟”の階層構造 図-5

また、広谷の穴の構造から、その成立年代は“青龍窟”と比べるとかなり新しいと考えられる。青龍窟は高低差60m近くの階層構造があるのに対し、広谷の穴にはその階層構造が認められない。簡単に言うと天井高が1mもなくまっ平らな穴である。成因的には青龍窟に比べて、極めて新しい穴と言うことができる。つまり、鬼の唐手岩のダム効果で湿原が形成された後、河川争奪により広谷の穴が新しく排水系の洞窟として広谷本流の水を奪った。その結果“広谷湿原”は『三日月湖』として取り残され、結果的に湿原が維持されたと考えた。

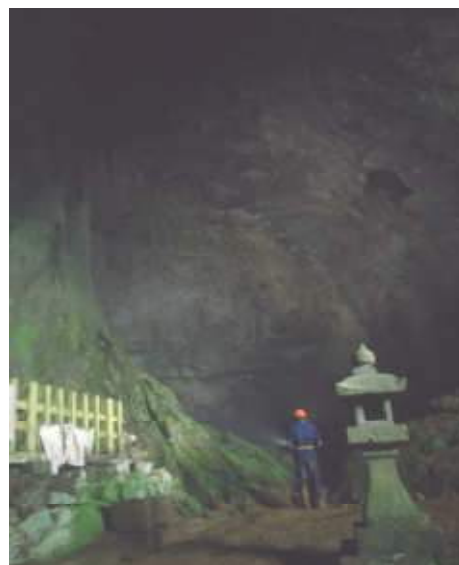
“青龍窟”の巨大な洞口ホール

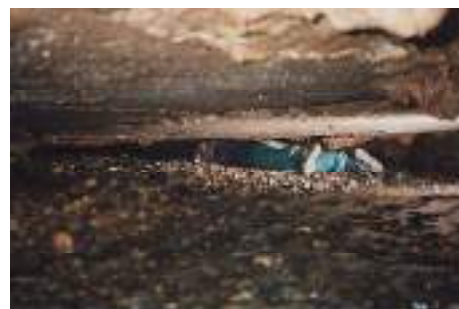
“広谷の穴”・階層構造のない平らな洞窟

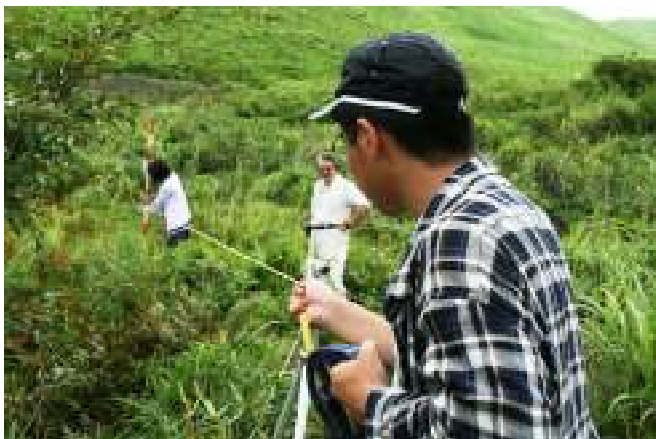
2010年の‘上の湿原’測量風景

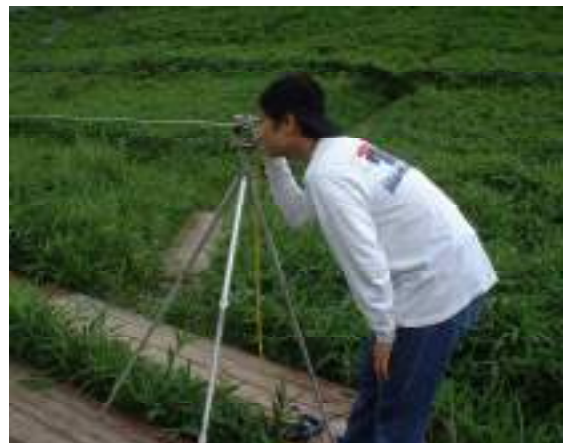
2001年の木道 測量風景

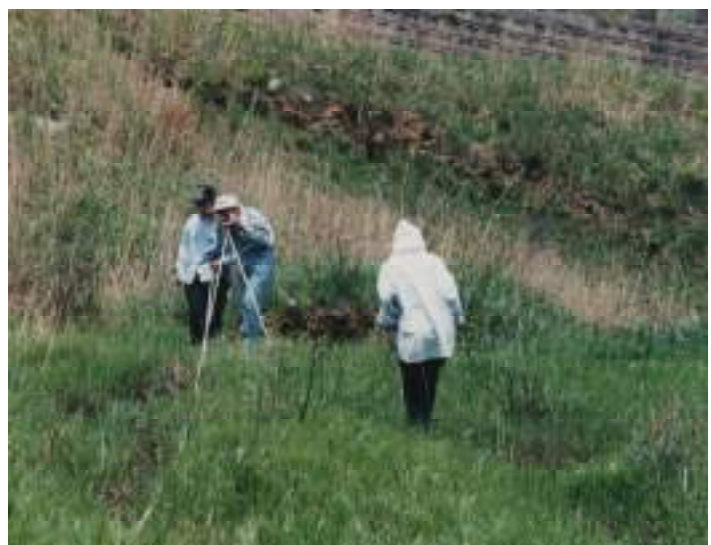
1994年の‘上の上の湿原’測量風景

私達が産まれた年に  
当時、中3の理科部の先輩たちが  
測量中の“広谷湿原”

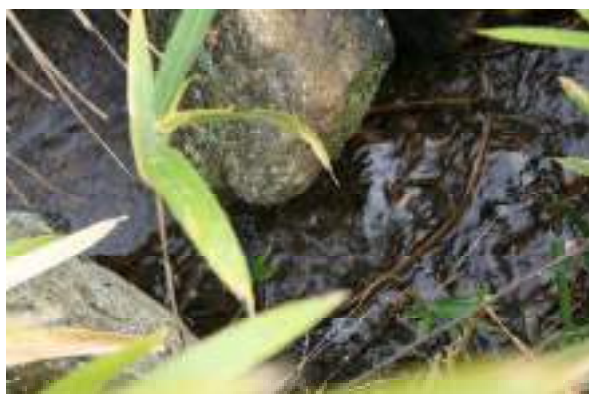
C地点の上流(川の流れの様子)

C地点は、2001年の流速0.10m/sから2010年に0.3m/sに増えた。降水の影響である20%を差し引いても0.2m/sであった。原因は、A地点と同じく、この石積みダムの効果が衰えてきたもので、流速が速くなったと思われる。

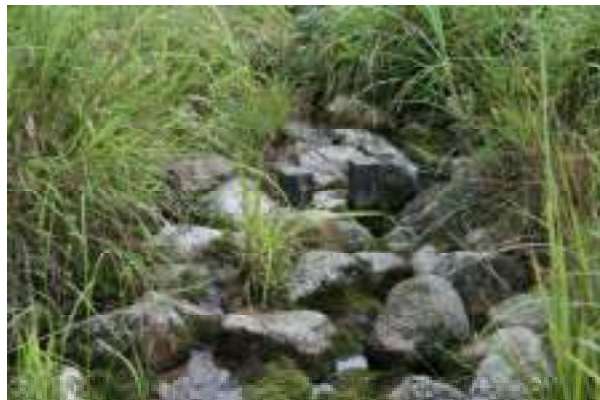
C地点の石積みダム

P33附近の石積みダム、ここに問題があるのだ。“広谷湿原”は南に進むたびに傾斜が大きくなる。ゆえに石積みダムの高さもP103の石積みダムより高く積まなければいけない。事実、P33附近の石積みダムはP103の石積みダムより高く積まれている。しかし流速は遅くなっていない。むしろ2001年より2010年が0.1m/s速くなっている。理由は1つ。石積みダムを高く積んだのはいいがその石積みの下に隙間があるのだ。そこを水が流れていくため、流速は遅くならない。

結論、現在でも石積みダムの役割を果たしてはいるが、石積みダムが見かけのダムの大きさとは関係なく時間によって、効果が減少している。石積みダムをメンテナンスすることで、その効果を取り戻し、湿原の維持ができるのではと思う。

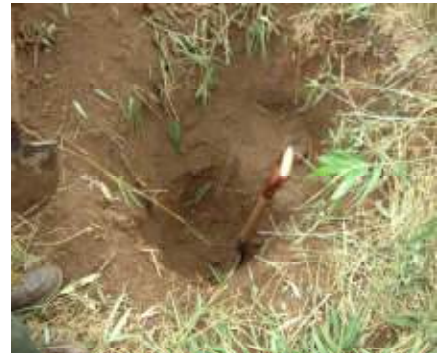
土壌掘削作業中

この調査は湿原の下流域、測量基準点近くのすでに陸化していて湿原ではない所を掘ったもので、人力で掘削できる限界まで掘り下げた。調査ポイントを図-10：2010年広谷湿原流速データに示した。121cmの深さで石灰岩の礫が多くなり、スコップでは掘ることができなくなったため、掘削調査を断念した。また礫が出たことで、当所の目的である湿原の不透水層の確認は達成されたと思う。結果は図-11：広谷の模式土壌断面図に示した。

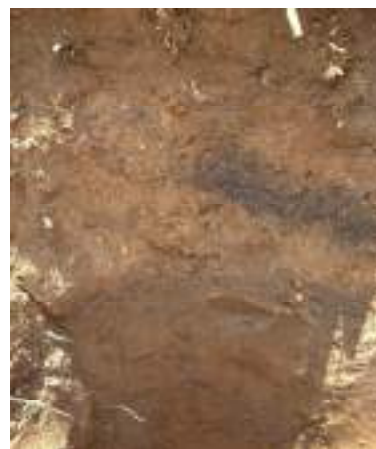
火山灰層の下にある45cmの粘土層は礫などが全く見られない黒褐色の粘土層である。この層は水を全く通さない地下水面を維持するための不透水層である。鬼の唐手岩がダム効果を維持していた頃に堆積した“広谷湿原”に起因されるものかもしれない。

土壌断面

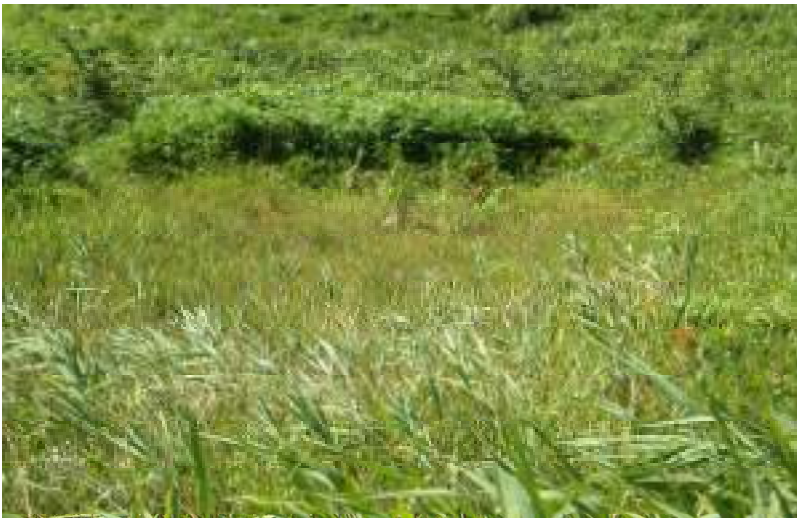
‘上の湿原’

‘上の湿原’は沼地を含めて589m<sup>2</sup>から695m<sup>2</sup>に2001年を基準として18%増加していた。また今回の測量で沼地が湿原に変化していることがわかった。‘ダム代わりの人工道’によって上流から流れてきた土などが堆積したため変化したのだと思われる。今後もネザサが湿原の方に広がり、更に減少する可能性がある。‘上の湿原’の北端は湿った場所に生息するミズゴケ・オオミズゴケが生え、湿原面積が全体的に増加傾向にあるので湿原拡大の見込みがある。しかし人の手を加えた結果なので、素直に喜ぶことはできない。

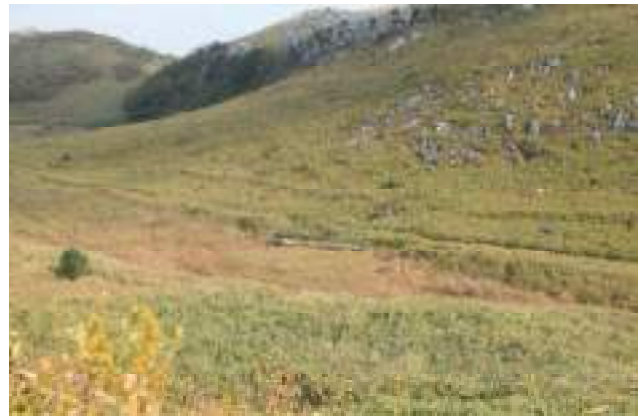
‘下の湿原’全体

7-2の変化図を見て分かるように、2001年の“広谷湿原”と比べ、湿原の面積とその割合は、現在の‘下の湿原’では539m<sup>2</sup>から449m<sup>2</sup>に、2001年を基準として17%減少している。特に‘下の湿原－南側’は面積が減少していた。これは、図10のA～C地点間の流速が2001年より平均して0.22m/sも速くなっており、また雨により人工道の土砂が湿原に流れ、堆積したためと思われる。

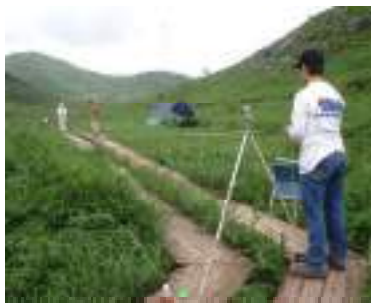
2001年の木道

次に木道建設の際に、湿原は荒らされてなかっただろうか。柱を建てる時に土壌を固めたり、杭を打つ際に不透水層を破っていないだろうか、破れていれば、そこから水が漏れ、湿原の水が減ってしまう。これは湿原の縮小につながる恐れがある。

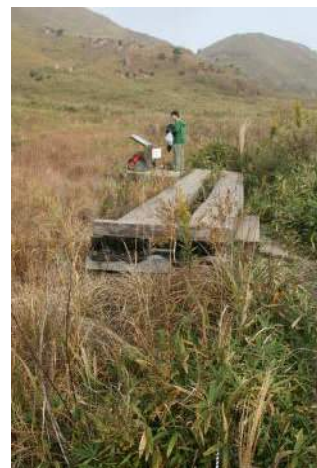
2010年の木道

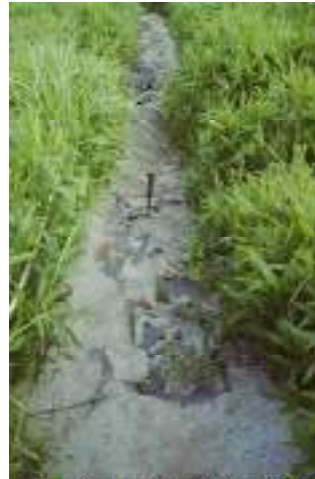
湿原を取り巻く人工道は、ネザサを刈りそこに黒いシートを道に敷き、その上に土砂を被せたものである。しかし雨が降った日には黒いシートの人工道は水を通さず、上に被せた土砂を水ごと流してしまう。そして水と共に土砂が湿原に流れ込み、湿原を埋めてしまう。それは黒

2001年の人工道、土砂がある

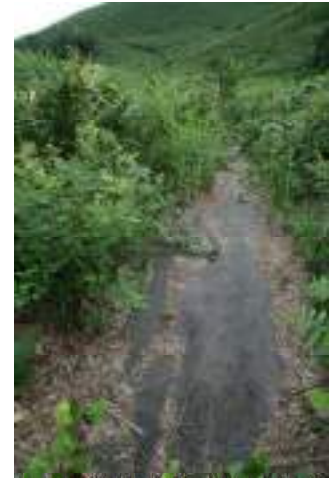
2010年の黒いシートの人工道

いシートが現在地表に露出していることから、どれだけ多くの土が流れ湿原を埋めてしまったのかが分かるだろう。

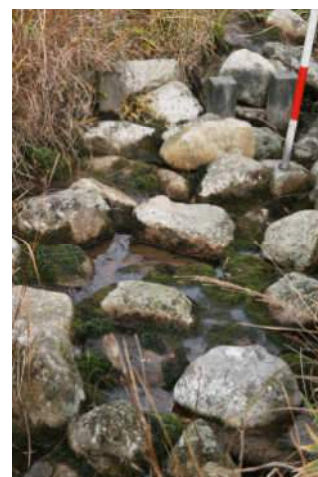
コケの生えた石積みダム

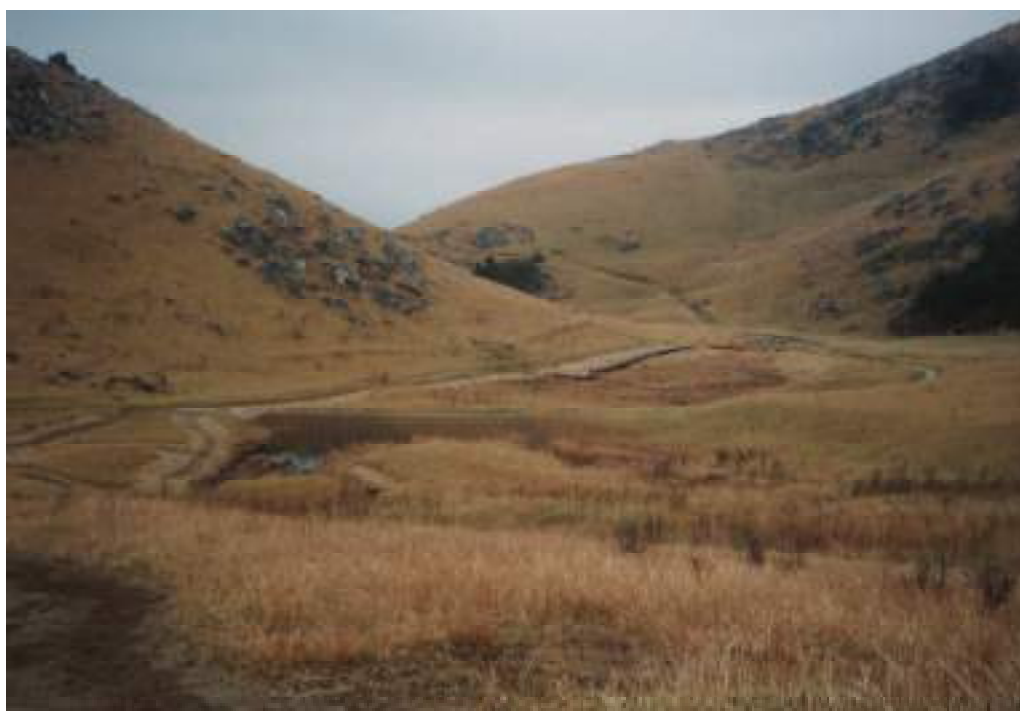
2001年、  
完成直後の  
長い木道と  
幅の広い人工道。  
ダム代わりの人工道  
‘上の湿原’の沼地  
が見えている。

2000年に福岡県が湿原保全のために湿原の中に木道を設置し、湿原を取り巻くように黒いシートを敷く保全工事が行われた。しかし、このことは“広谷湿原”に多大な影響を及ぼしていた。

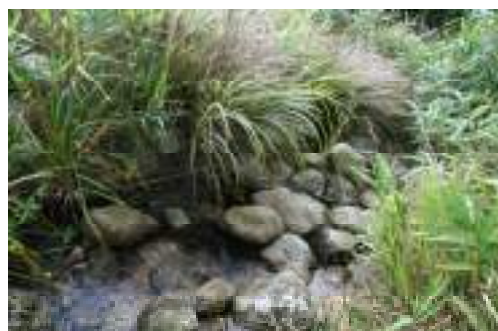
湿原の至る所に存在する、石積みダム。石積みダムは流速を遅くさせるためのものだが、今では石の下を水が流れ、流速に大きな変化を与えてはいないものもある。おそらく作ったところは、流速を遅くさせる役割を果たしていたのかもしれない。しかし、長い年月と共に小さな石が流され、水が石の間を素通りをしているのが現状である。小さい石を流されるたびに積み上げれば、ダムの効果を維持できると考える。以上のような「メンテナンス」を行うことで、湿原の減少を防げるのではないだろうか。

石積みダム

また場合によっては湿原の下流に今以上に大きな石を置き、石積みダムを下流に増やすということ
