# 広谷に見られる 遷急点の後退現象について ～広谷湿原外伝～

東筑紫学園高等学校  
照曜館中学校  
理科部

平成25年度九州高等学校生徒理科研究発表大会 鹿児島大会

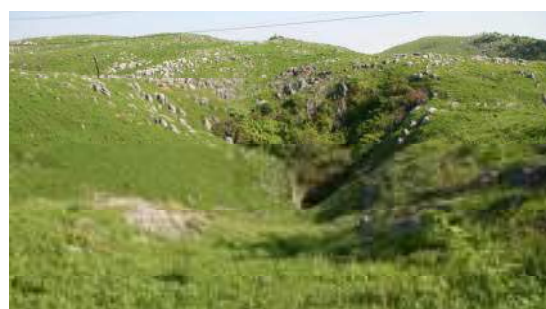
写真-2

カルスト地形特有の“ドリーネ”

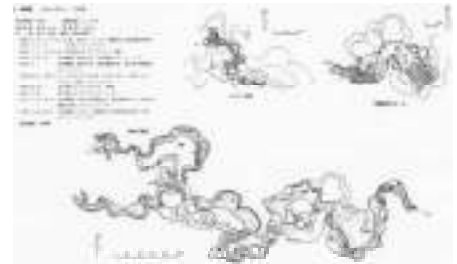
図-5 “青龍窟”測量図

鬼の唐手岩のダムを出た水が、石灰岩を何万年という長い年月をかけて溶かし、石灰洞である地下川をつくる。これが“青龍窟”（国指定天然記念物）で、鬼の唐手岩の崩壊に伴い高低差60m近くの階層構造を持った、極めて複雑な洞窟となっている。あまりにも複雑な形態から測量不可能とされている。

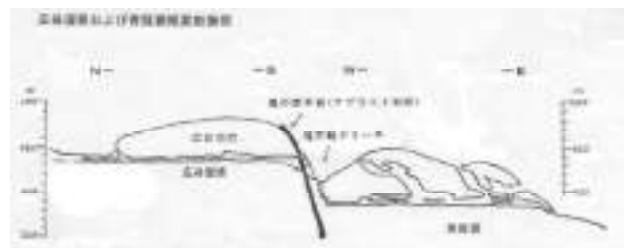
図-6 “広谷の穴”と“青龍窟”の階層構造

また“広谷の穴”の構造から、その成立年代は“青龍窟”と比べるとかなり新しいと考えられる。実際に“広谷の穴”と“青龍窟”に入洞してみると“青龍窟”は高低差60m近くの階層構造があるのに対して、“広谷の穴”は天井高が1mもなくまっ平らな穴で、“青龍窟”で見られた階層構造が認められない。このことから成因的には“青龍窟”に比べて、極めて新しい穴と言うことができる。

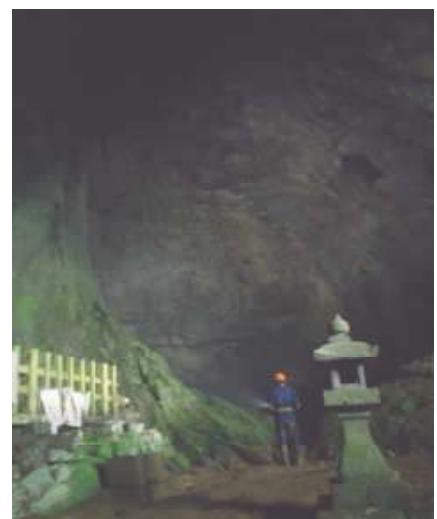
写真-6 天井高15mの“青龍窟”

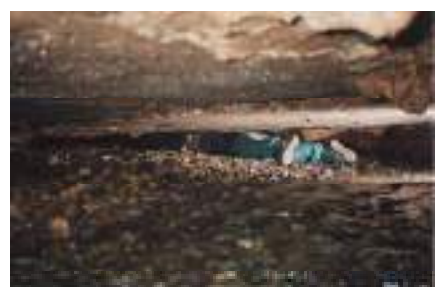
写真-7 天井高0.5mの“広谷の穴”

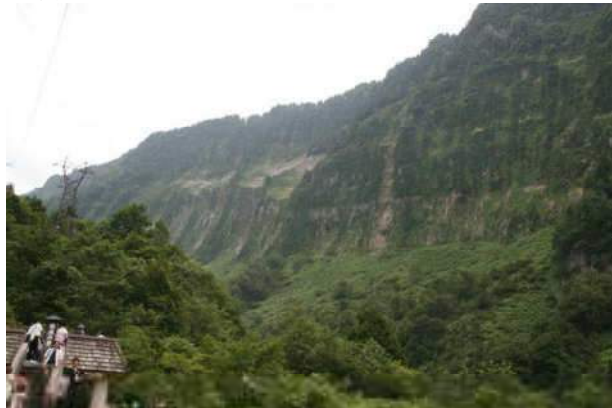
写真-10

2012年富山総文祭で行った悪城の壁

また昨年、全国高等学校総合文化祭が開催され自然科学部門の巡検コースになった富山県の悪城の壁は全長2km、高さ500mの大絶壁である。その絶壁は全て、称名滝という日本一の350mの落差を持つ滝によって遷急点が後退したものである。悪城の壁は驚くべきほど長く、高い壁だった。

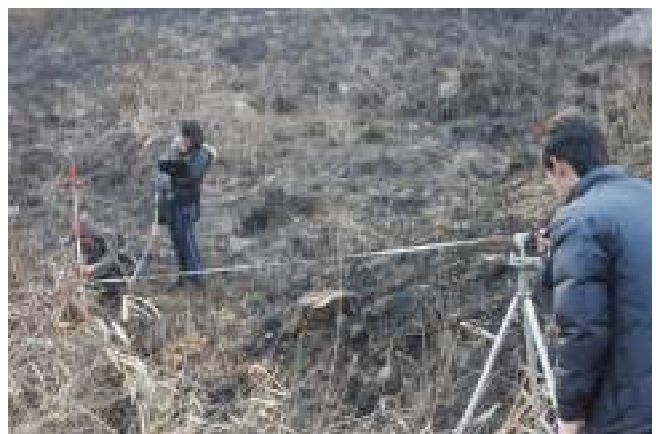
写真-13

測量はポケットコンパス・メジャー・ポールを使い、トラバース測量を行った。今回使用したポケットコンパスは簡易測量器機としては最高に近い精度を誇るもので、これ以上の精度を求めるとすればトランシット測量をしなければいけない。

ポケットコンパスを使用する測量は、ポケットコンパスを中心にポールを立てた位置との距離・方位・傾斜・視準高・機械高をポケットコンパスとエスロンテープメジャーを使って計測し、三角関数を使って水平距離と垂直距離を出し、図面化した。今回は現地でモバイルコンピュータのExcelを使って、三角関数の計算を行った。なお、ポケットコンパス購入には日本科学技術振興機構と製造メーカーである牛方商会の多大なる御支援をいただいた。感謝します。

“広谷小河川”測量風景

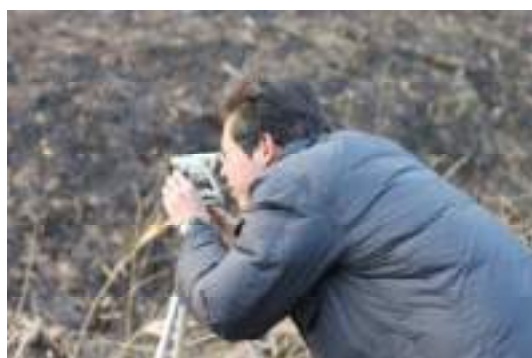
写真-14

傾斜角の測定中

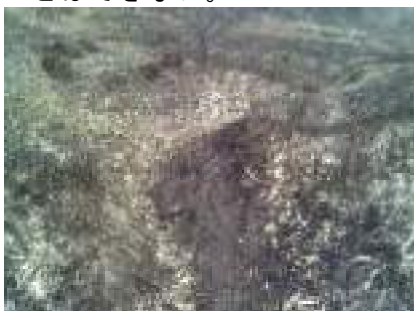
写真-20 「遷急点の後退」の跡

広谷本流～流入口-1間の点線部は河川跡となっており、これも地上に見られる「遷急点の後退」の“跡”である。

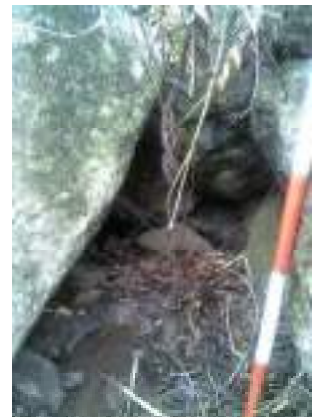
写真-17

現在の広谷本流は流入口-2に流れ込んでいる。その結果、流入口-1そのものが「遷急点の後退」によって残された“跡”である。現在、流入口-1は広谷北西方向からの支流の流入口となっている。

流入口-1

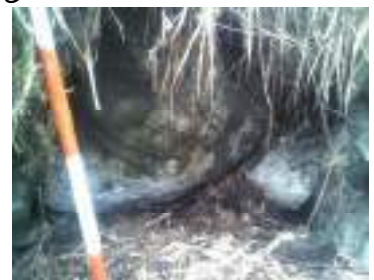
写真-18

さらに、流入口-2の北東方向に流入口-3を発見した。“広谷の穴”の伸長方向から、“広谷の穴”の地下水の流れが北に伸び空洞拡大が発生した時、広谷本流の流れが変わり、流入口-3に繋がる可能性がある。現在でも増水時には排水口として流入口-3は機能していると思われるが、まだ人間が入れるほどの空洞にはなっていない。ちなみに流入口-1は岩と岩の隙間に20～30cm程度の流入口がある状態で、流入口-2も岩の下隙間が流入口になっていて、人間が入ることはできない。なお、“広谷の穴”の現在の洞口は落盤により天井の一部が崩落した結果開口したもので、人間が一人入れる程度の大きさで－5～6mの竖穴となっている。

流入口-2

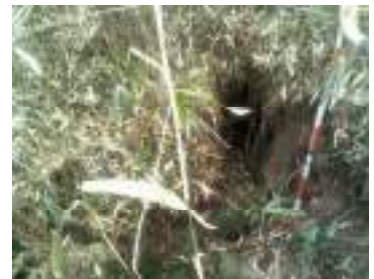
写真-19

流入口-3

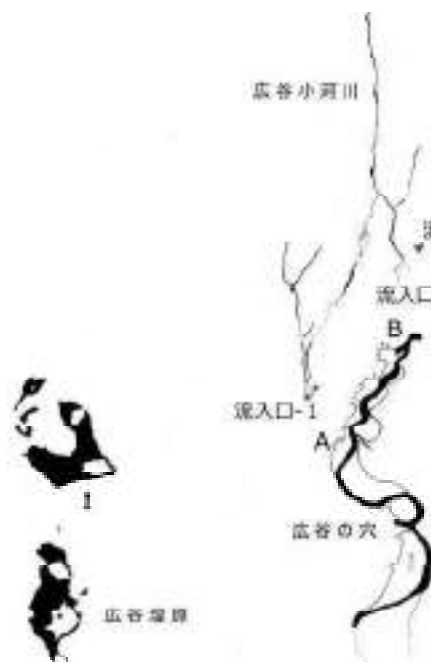
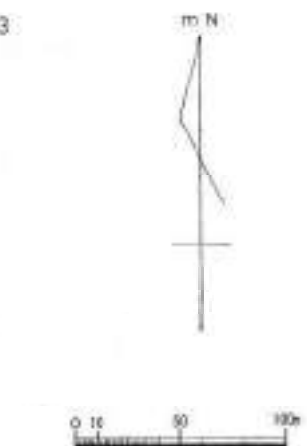
図-10

図-10は、広谷水系投影位置図中の「遷急点の後退」の“跡”が見られる地点を拡大したものである。

図-10を見ると、流入口がだんだんと北東方向に移り変わっていることがわかる。このことから、以前の広谷本流は現在より西側を流れており、この流れが旧“広谷湿原”を形成したと推測できる。その後“広谷の穴”の形成、そして発達により水流を奪われ広谷本流は東側へ移動した。そして“広谷湿原”が取り残され、「三日月湖」的存在になったという、私たちの考察が確認されたと考えている。残念ながら、旧“広谷湿原”を形成したと考えられる広谷本流の「遷急点の後退」の“跡”は、風化などの作用によって消えてしまったため、現在、確認することはできない。

広谷水系投影位置図 拡大図

“広谷小河川”には地上と地下両方に「遷急点の後退」の“跡”が残っている。よって、“広谷小河川”は図-11中のIの状態である。広谷本流が流入口-1に流れ込んでいる時に、不連続な地下水の流れが“広谷の穴”の上流で溶食をしており、その地下水と“広谷の穴”が連続した時、流入口-2に広谷本流が流れ込むようになったと考えた。流量観測の際に“広谷の穴”に入った時、図-10中のA地点付近は自由に立って歩けるほどの広さだったが、A地点からB地点までの洞窟は匍匐前進でしか進むことができないほど、狭い洞窟となっていた。つまりB地点付近は形成年月が比較的短いことが考えられる。ちなみに、図-11のIIの状態は前述の目白洞で、幅5m、奥行き20m、天井高30m以上のホールが形成されている。

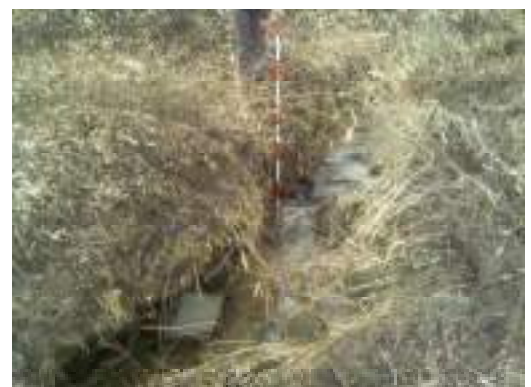
しかし、実際には「遷急点の後退」の“跡”は残っている。豪雨の際に増水した水が河川跡を流れることによって、かろうじて維持されているのではないかと考えた。広谷本流と河川跡の所に約1mの段差があり(写真-21)、広谷本流の水位が1mを越えた時に流れ込むものと考えられる。また、この河川跡沿いに所々水溜まりがあることから、この河川跡自体も谷地形をしているため、水を集めていることがわかる。測量を行った日の2日前に22mmの雨が降っていた。

写真-21 広谷本流と河川跡にできている段差

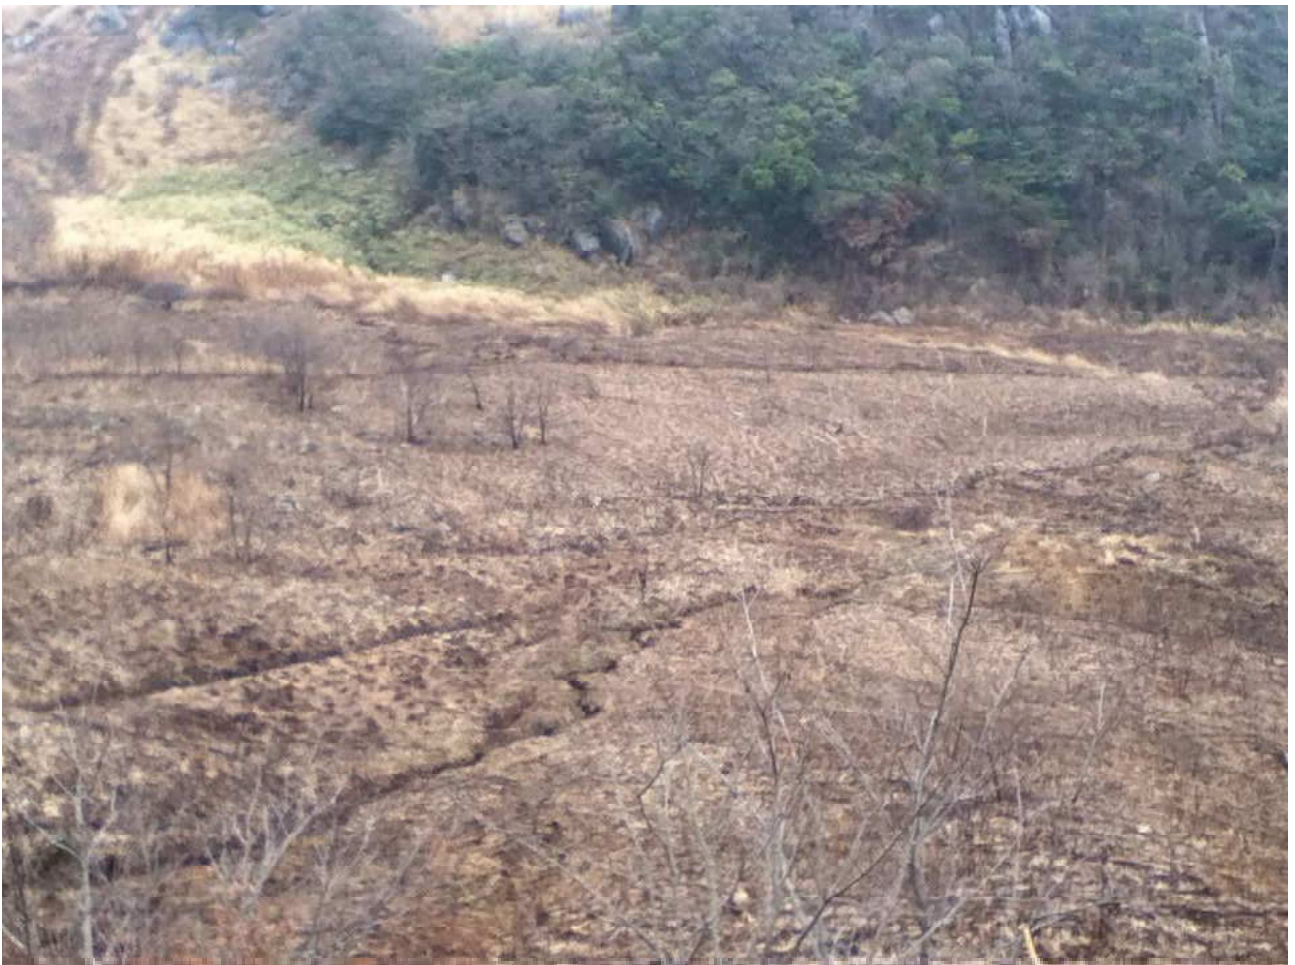
写真-23

広谷に見られる小河川と河川跡

“広谷小河川”には、その、本来地表地形において残るはずのない「遷急点の後退」の跡が残されている。この珍しい現象には、平尾台がカルスト台地であることが大きく関わっている。
