# 北九州 平尾台カルスト

広谷湿原 1994～2014

東筑紫学園高等学校

理科部

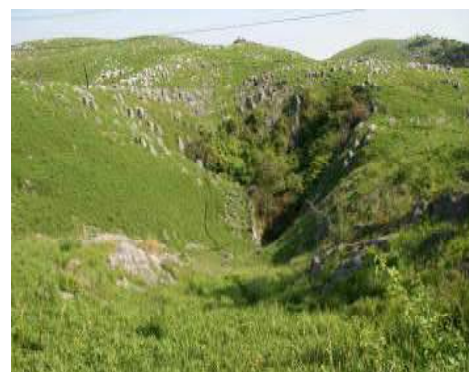
写真3

ドリーネ

カルスト台地では、基本的に水は地表にはない。降った雨は写真3のドリーネなどに流入し、鉛直方向に移動する。何万年という時の中で地下地形としての石灰洞を形成し、台下に流れてしまうからだ。地表に川はもちろんのこと、湿原などは見られない。これらは、日本では特殊な地形である。

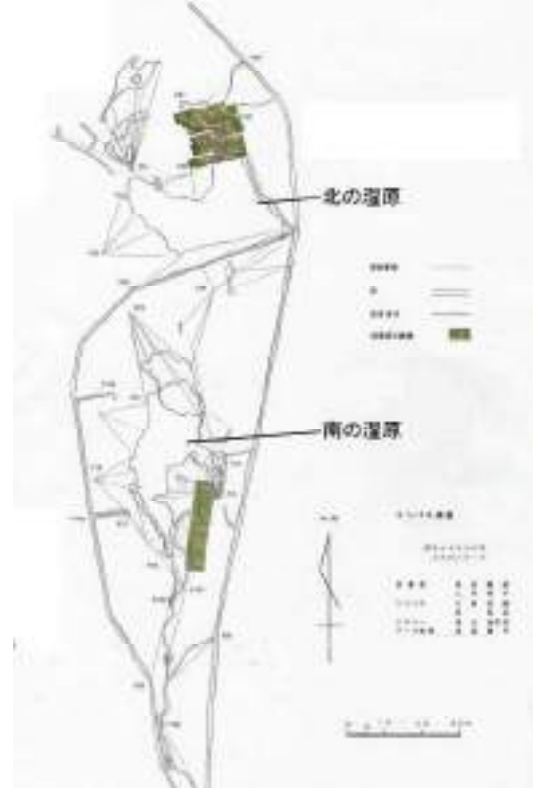
図 4

広谷湿原 空撮結果

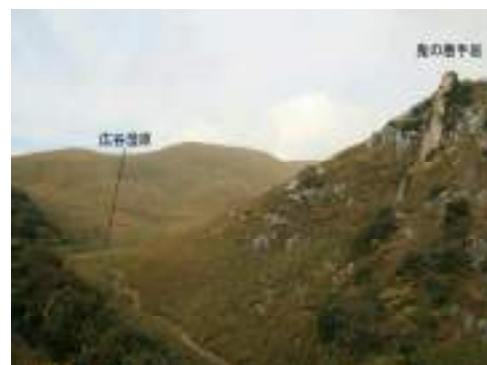
写真18

なぜ水のないカルスト台地で広谷湿原が形成されたのか。図5は広谷小河川、広谷の穴、青龍窟そして広谷湿原を含む水系を投影したものである。湿原を形成している広谷は花崗岩帯にあり、その出口は鬼の唐手岩(写真18)と言われるアプライト岩脈で押さえられている。いわば鬼の唐手岩がダム役をし、広谷湿原の形成、青龍窟(写真19、国指定天然記念物、日本でも有数の大洞窟)の成因に大きな影響を及ぼしている。

鬼の唐手岩と“広谷湿原”

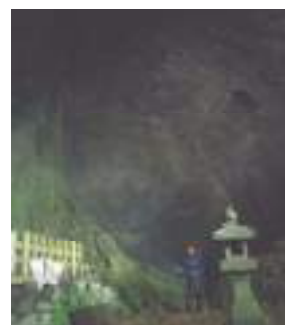
写真19

青龍窟の巨大な  
洞窟ホール

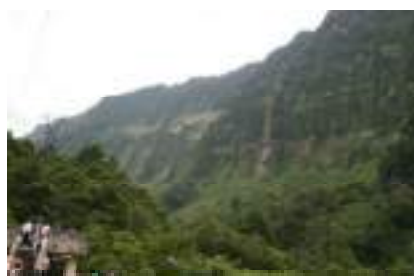
写真23

悪城の壁

例えばナイアガラの滝(写真22)ではこの遷急点が削られ続けて1万年で11 kmも後退している。2012年度全国高等学校総合文化祭において自然科学部門の巡検コースになった富山県の悪城の壁(写真23)は全長2km、高さ500 mの大絶壁である。その絶壁は全て称名滝という日本一の350mの落差を持つ滝によって遷急点の後退したものである。悪城の壁は驚くべきほど長く、高い壁だった。

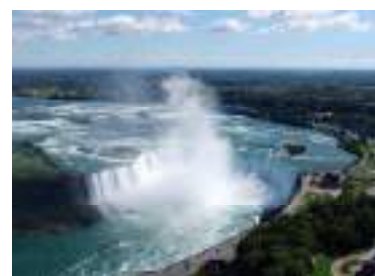
写真22

ナイアガラの滝

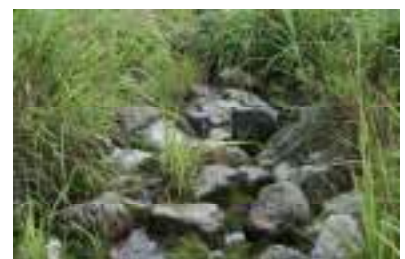
写真25

C地点の石積みダム

A～C地点は、全て、2001年に比べ流速が若干速くなっていた。原因としては、石積みダム(写真25)の効果が衰えてきていることや、雨が降った際に、人工道の土砂が湿原に流入、堆積したことなどが考えられる。

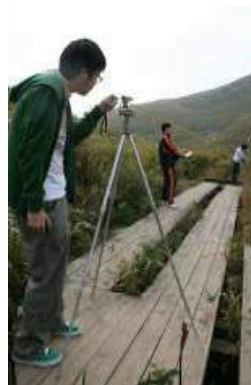
写真28 木道の測量

1994、2001、そして2010年の3回、広谷湿原のポケットコンパス測量を行った(写真28)。ポケットコンパスを中心に、ポールを立てた位置との距離・方位・傾斜・視準高・機械高をポケットコンパスとエスロンテープメジャーを使って計測し、三角関数を使って水平距離と垂直距離を出すトラバース測量を行い、図面化した。(図13)

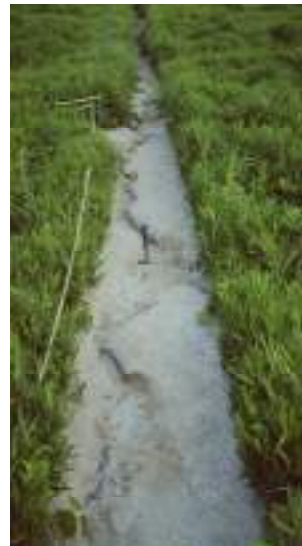
写真29 2000年の人工道  
浸食されている

湿原を取り巻く人工道は、ネザサを刈りそこに透水性のない黒いシートを敷き、その上に土砂を被せたものである(写真29)。しかし雨が降った日には‘黒いシートの人工道’は水の通り道となり、水と共に土砂が湿原に流れ込み、湿原を埋めてしまった。10年経つと上に乗っていた大量の土はほとんど湿原に流入してしまった(写真30)。この黒いシートの人工道付近の南の湿原西側が大きく減ってしまった現実に、むなしさを覚える。

- ① 人工道は湿原の荒廃につながる一番大きな原因となっているため、即刻撤去すべき。
- ② 木道については、建設の際に不透水層を破壊してしまったのかもしれない。しかし、現在は野焼きにより短くなっており(写真32)湿原に与えている影響は小さくなったと見られる。よって、とりあえず放置しておくべきである。
- ③ 流速を遅くするための石積みダムについては、現在は効果を果たしていないものも存在する。小さい石をつめるなどの「メンテナンス」を行うことで湿原の再生に活用できると考える。

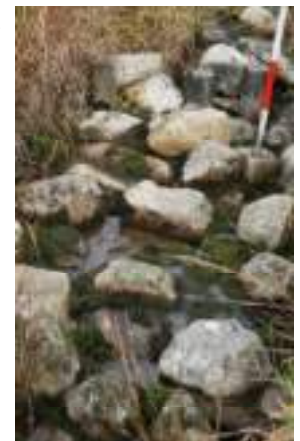
写真31 苔の生えた  
石積みダム

現在、湿原内に4カ所ある石積みダムのうち、上流と下流で流速に変化がみられず、効果のあるもの(写真31)、ないものがある。石積みダムを高く積んだのはいいがその石積みの下に隙間があるのだ。そこを水が流れていくため流速は遅くならない。

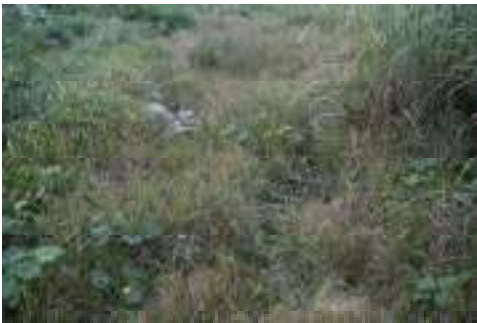
写真38 河川沿いに増えた湿原  
中央にP103の石積みダムが見える

た。2014年3月のかきおこしの際に、石が大量に出たため、湿原の現状を変えない程度に図16のP103-P104間の石積みダムのメンテナンスをした。夏にはダム付近にコケが生え、流速が明らかに遅くなっているのがわかった。そして10月、その苦労が実ったのか、川沿いの地下水面が上昇し、湿原が復活したと考えた。

石積みダムのメンテナンスの効果が現れたのだとすれば、人間がずらしてしまった時間軸を少し戻せたということになる。再生の提言の一つが、効果のあるものだということが実証されたと言えるのではないだろうか。

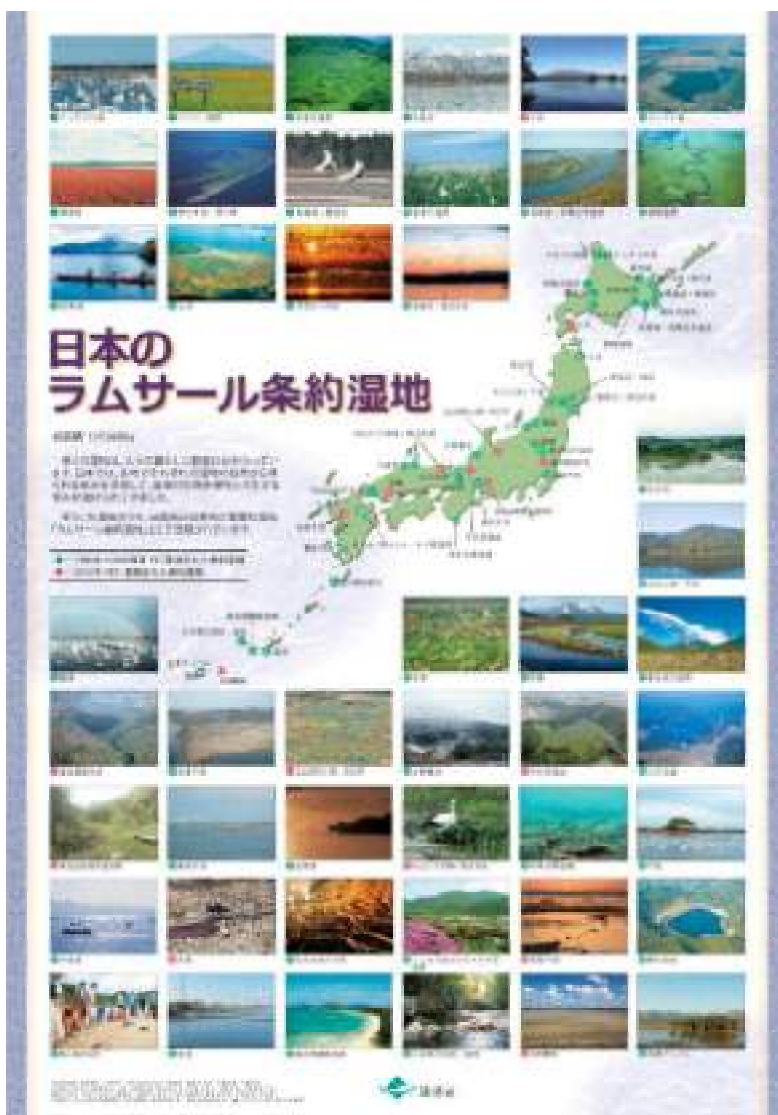
図17

日本のラムサール条約登録湿地

図17は日本のラムサール条約登録湿地の一覧である。現在日本では、46ヶ所が登録され、その中に地下水系が評価され秋吉台も登録されている。
