# 北九州 平尾台カルスト

## 広谷湿原の面積測量と 地下水そして、“人為的攪乱” ＋ ラムサール条約

東筑紫学園高等学校  
照曜館中学校  
理科部

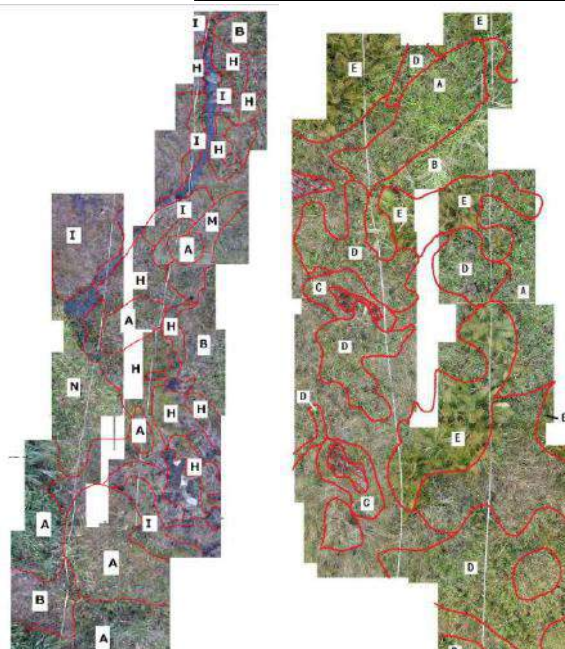
図5

撮影した動画から静止画像を抽出し、湿原の全体像を作製した（図5）。だが、ヘリの機体が風で揺らされるため、静止画像を連続して面として取り出すのは難しく、完成まで1年以上かかった。福岡県保健環境研究所の須田先生に途中経過の画像を見ていただいたところ、プロの須田先生でも一部の植物種の判別はできたものの、やはり葉を触って見たいと言われていた。

写真39～41は、南の湿原の空撮動画からキャプチャーした画像を連結し、群落分けしたものの一部である。図5は、その画像の湿原内における位置を示した。これらを基に南の湿原の植生図を作成した。なお、目視で観測できるところは画像処理をしていない。そして、2015年10月18日（日）の広谷湿原自然観察会の際に、補充調査を行った。図6は、南の湿原の植物社会学的調査法による結果を基にした、植

広谷湿原 空撮結果

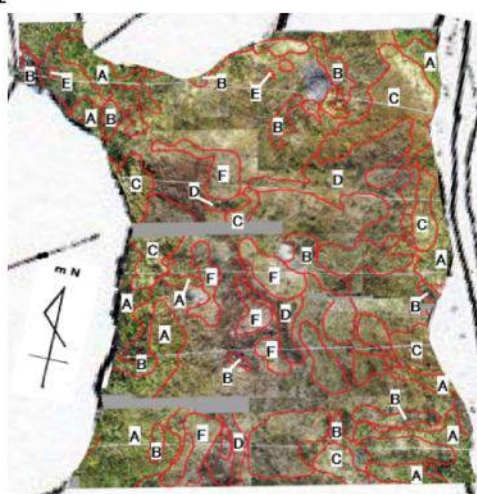
写真42

写真42は北の湿原の一部の空撮動画からキャプチャーした画像を連結し、群落分けしたものである。図8は、空撮結果に基づく2015年の北の湿原の植生図である。また、そこから推測される現在の湿原の境界線を示した。空撮をしていない部分は、この11月5日にかきおこし区の植生調査を行う際に、補充調査を行った。表3はこの湿原境界において区画法を実施した結果である。表の細目については⑫2010年からの南の湿原域の植生変化と同じなので省略する。

凡例 A…ネザサ群落  
D…シロイヌノヒゲ群落  
B…ススキ群落  
E…マアザミ・チゴザサ群落

北の湿原 植物群落

写真42からオオミズゴケ群落の範囲は広く、最も湿原らしい場所ではあるが、すぐ南のシロイヌノヒゲ群落と比べると、比較的乾燥化が進んでいるといえる。また、花崗閃緑岩が露出している場所では、ススキなどの草原性植物が局所的に見られ、オオミズゴケは白く乾燥している。これは、花崗閃緑岩の輻射熱により、乾燥化が進んでいると考えられる。

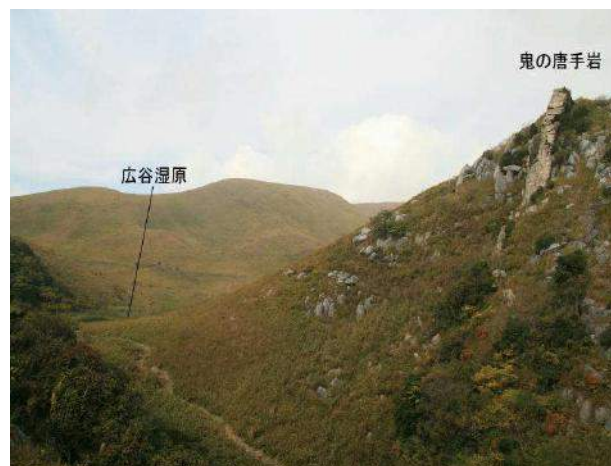
写真45

鬼の唐手岩と「広谷湿原」

青龍窟の上層にナウマン象の骨が発見されたナウマン支洞という支洞がある。この支洞は鬼の唐手岩が、まだダム効果を保っていた頃に形成された青龍窟の流入口であろう。ナウマン象が生きていた時代は2～3万年前であったことから鬼の唐手岩のダム効果は2～3万年前までであったと考えられる。

現在では、水をせき止める物はなく、広谷の水は田代の岩屋ドリーネに急速に流れ込み、前述の青龍窟を形成している。この条件下では、湿原の水は急激に枯渇し、広谷湿原はとっくに無くなっているはずである。しかし、湿原は今も残っている。

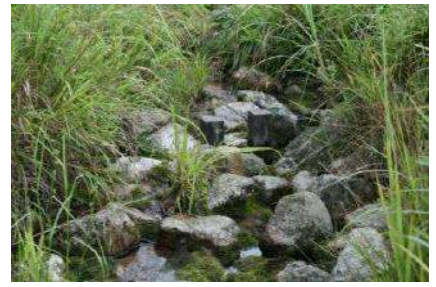
写真53

湿原にとって、川による流れは多大な影響をもたらすため、流速のデータは是非押さえる必要があると考え、流速観測を行った。観測方法については浮子を川に流し、1.0 m流れるのに何秒かかったかで流速を求めた。3回以上計測し、トリム平均を用い、その平均をデータとした。なお、湿原保全工事の一環として石積み（写真53）を設置してある。これは水流による浸食・運搬を防ぐため、水流を抑える目的で設置されたものである。詳しくは後述する。

C地点の石積み

F～H地点も石積みの下流であるため、他の観測地点に比べると流速は比較的抑えられているが、十分に早い。これも、石積みの効果が衰えていることを示すものであり、G地点においては、付近の湿原がなくなっていたため、流速が速いと湿原が乾燥化するという事を思い知らされた。

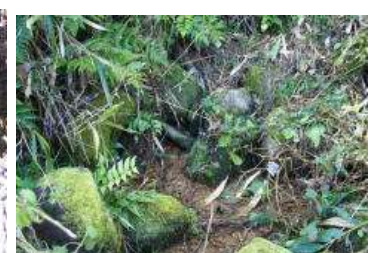
写真59 広谷湿原メイン湧泉 (N1)

図19は広谷湿原の拡大図で、N1～N6は北の沼地、S1～S6が広谷湿原のサンプル地点である。前述のように、広谷湿原は三日月湖的に維持されており、N1が広谷湿原のメインの湧泉(写真59)になっている。もともとN1から出た水は、すぐに地下水になっていたが、2012年の九州北部豪雨の際地表流となり、周辺の地下水を集めてしまった。その結果、2010年には湿地だった場所が2016年には草原へと遷移していた。「小規模な湿原では、川ができると湿原はなくなる」のである。N6は北の沼地の出口で、この沼地は南の湿原の地下水の涵養源として利用している。詳しくは、6-4 地下水の涵養で後述する。

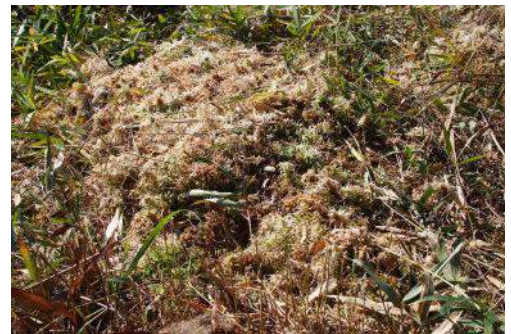
写真60

2016年に行った面積測量の際、湿原西側が復活していることがわかった。測量の結果、湿原の復活の22%のうち、西側の復活が7.5%も占めていた。これはオオミズゴケ(写真60)の発達によるものである。また前述したが、北の沼地にもオオミズゴケが優占している場所(N5)がある。

北九州大学の原口教授によると、オオミズゴケの生息する場所は他と比べてカルシウムやリンなどの濃度が低いらしい。やはりイオン分析の結果(表5)を見ると、オオミズゴケが繁茂しているS5とN5の $\text{Ca}^{2+}$ 濃度は、それぞれ3.18mg/Lと2.46mg/Lと、他の湿原の水に比べて低い値となっていた。
